通信かほくがた vol.30-1

発行／NPO法人河北潟湖沼研究所

# 能登半島地震の河北潟への影響について

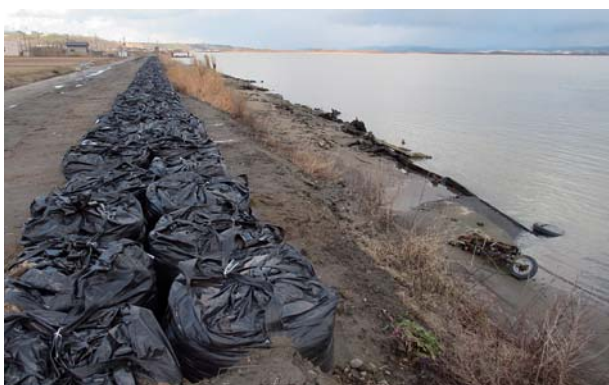
写真1

写真1は、河北潟の湖岸堤防の損壊状況です。特に損壊がひどかったのは、内灘町大根布付近の湖岸堤防で、河北潟と大野川を横断する防潮堤の端から上流側、下流側とも150 m区間の堤防が大きく損壊しました。実はこの区間は、地震が起きる前から堤防が波により洗掘され、損壊が目立っていたところでした。地震により、もともと弱くなっていた堤防が崩れてしまったものと思われます。1月8日に確認した時にはすでに応急工事が行われており、土嚢が積み上がっていました。

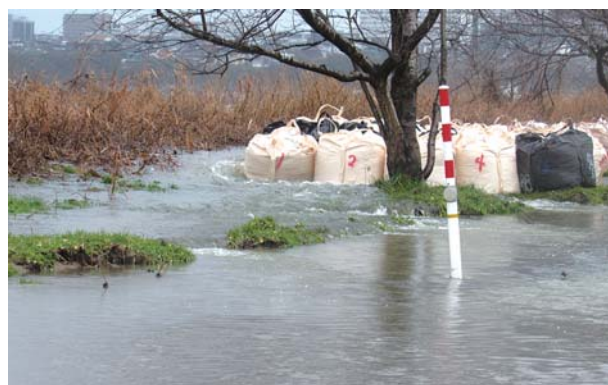
写真3

写真3は、1月7日の河北潟干拓地の正面堤防の様子です。干拓地の堤防はマイナス標高の干拓地を陸地とする上で不可欠の構造物ですが、今回の地震で正面堤防の約900 mの区間がほぼ堤防が消滅する事態となりました。土嚢により応急工事が行われましたが、潟水の干拓地への流入が止まりませんでした。その後、石川県などが続けて対策をとったことにより、流入はほぼ止まっていますが、まだ非常に危ない状態が続いています。河北

潟干拓地では、正面堤防だけでなく東部承水路堤防も、長い区間で沈下が確認されています。西部承水路堤防でも一部損壊や沈下が確認されています。

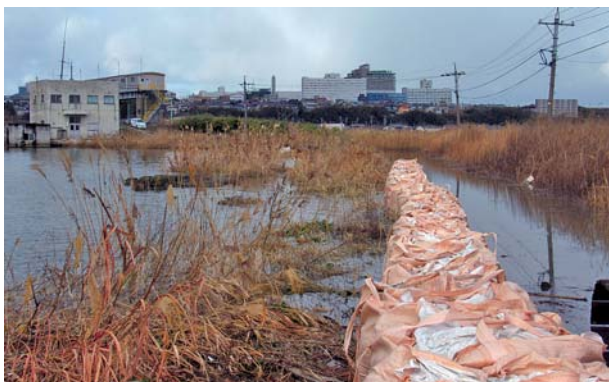
写真2

写真2は、河北潟と大野川を遮断している防潮堤の1月8日の様子です。防潮堤は河北潟を淡水にしておくために重要な堤防で、これが決壊すると河北潟に海水が入り昔の汽水に戻ってしまう可能性があります。この堤防が決壊寸前のところでした。堤防の海側約150 mの範囲には既に土嚢が積みまれていましたが、管理用道路は水没していました。調査を行ったときは河北潟側の水位が高く、崩れた堤防の海側の法面から水が滲みだしていました。調査時の水面から堤防までの高さは60 cmほどあり、なんとか海水が流入するには至らなかった模様です。

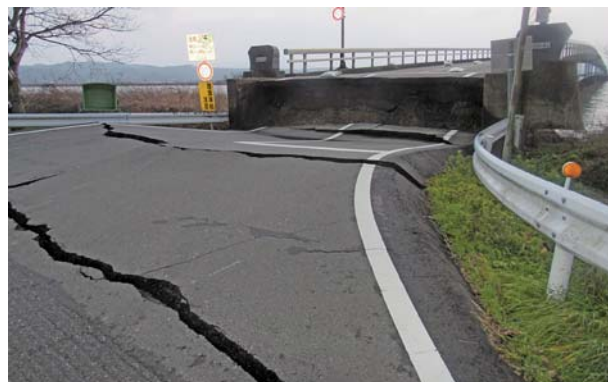
写真4

写真4は、才田大橋北詰（干拓地内）の1月6日の様子です。橋自体もダメージを受けているようですが、橋桁より干拓地側が1 m以上沈下しており、通行止めが続いています。干拓地内では、このように強固な構造物が道路を横断しているところで、構造物の前後が大きく沈下して道路が寸断されている場所がたくさん見られました。

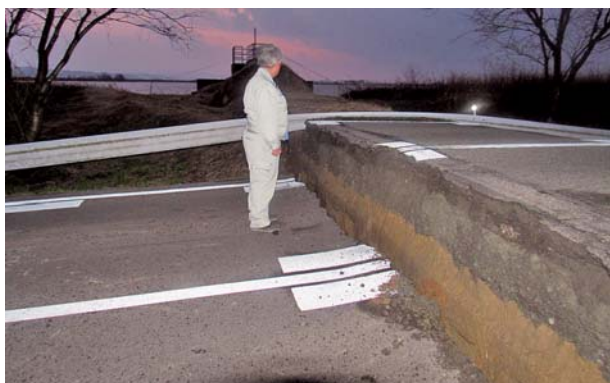
写真5

写真5は、干拓地の周回道路が暗渠排水路を横断するところですが、1 m程度の断層ができています。よく見ると断面上部のアスファルトの層が不自然に厚いのが分かります。よく見ると断面上部のアスファルトの層が不自然に厚いのが分かります。干拓地が軟弱地盤であることから干拓後漸次的に沈下が起こっており、段差が生じる都度アスファルトを足していった結果です。

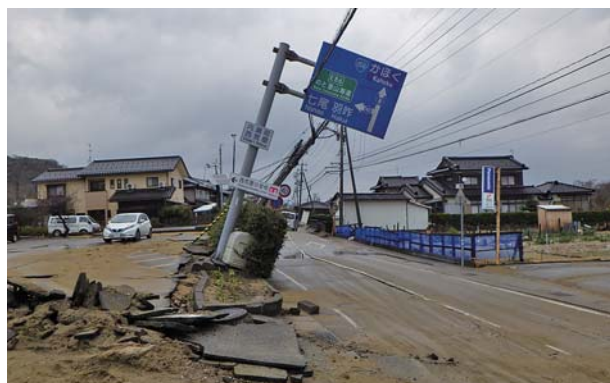
写真7

写真7は、1月6日の内灘町西荒屋です。西荒屋小学校付近で液状化の被害が甚大でした。過去の資料を見ると、この地点は西荒屋の地先に埋立水田をつくるために砂丘が深く掘り取られたところでした。掘削時は湛水して河北潟とつながる池となっていたのですが、その後埋め戻され、小学校が建てられました。

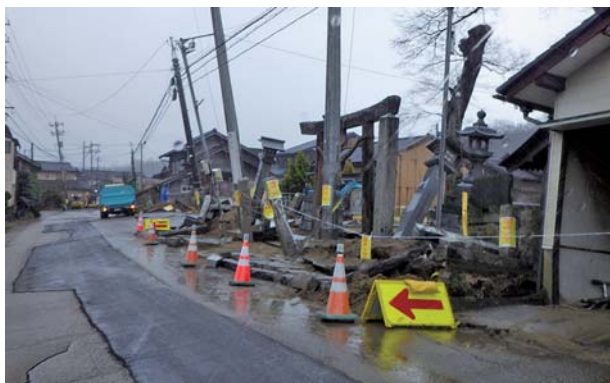
写真6

写真6は、1月6日のかほく市大崎です。このあたりから金沢市栗崎町までの内灘砂丘の裾部において広範囲に液状化と側方流動という現象が起きました。被害の程度は一樣ではなく、深刻な被

害を受けた地域と被害が比較的軽微だった地域が見られました。大崎は国営干拓事業の際に西部承水路の築堤のための土砂の採取が行われており、土砂採取された範囲と被害が大きかった範囲がほぼ重なっていました。調べていくと他の被害が大きかった地域は大崎と同様に、過去に地形の改変が行われたところであったり、湖岸の古い水田が宅地化された場所であることがわかりました。

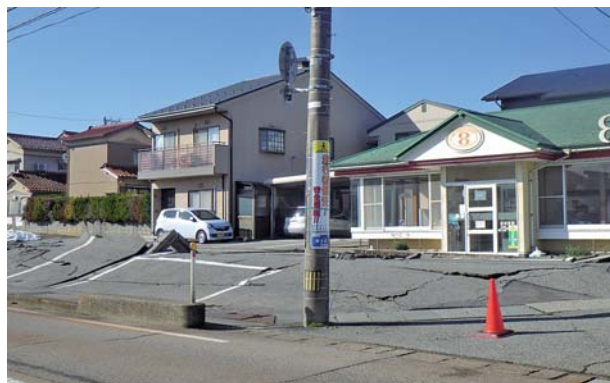
写真8

写真8は、1月4日の内灘町鶴ヶ丘です。この前後の砂丘裾部では被害が比較的小さかったのですが、それより潟側では液状化の被害がみられました。1930年の地形図を見ると、そのあたりは昔は水田で、潟縁の軟泥が堆積した場所であることが推定されます。（文：高橋 久）
