# 能登半島地震で損壊した河北潟干拓地堤防における植生断面調査

要約：2024 年 1 月 1 日に発生した能登半島地震による河北潟における堤防被害の被害状況の補足資料として、堤防と湖岸植生についての断面図を作成した。

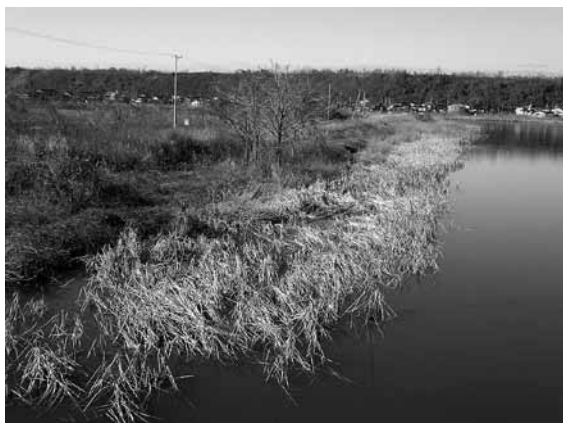
写真 1. line25 (2013 年 12 月 25 日撮影) .

2010 年：鋼矢板がやや沈下し高水敷の一部が冠水している。矢板より沖側にはヒメガマとヨシからなる抽水植物帯が幅約 12 m 存在していた。

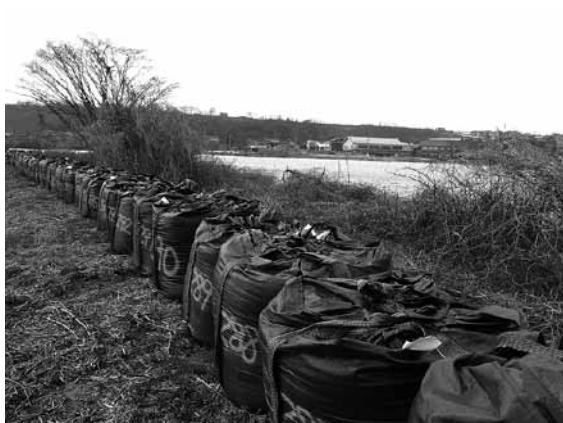
写真 2. line25 (2024 年 3 月 14 日撮影).

2024 年：堤防が損傷したことから、水が堤防を越えて干拓地側に入らないよう堤防があった場所に応急的にフレコン（大型土嚢）が設置された。堤防の天端は水面と同じくらいの高さまで沈下している。高水敷は水没していたが、比較的乾いたところに生育するノイバラが確認されたことから、地震前はノイバラがあるところまでは陸だったことが考えられる。沖に向かいノイバラの間隔が空いている

ことから、この付近はときどき水没するか、または浅く湛水していたと思われる。ヨシやヒメガマは確認されなかった。

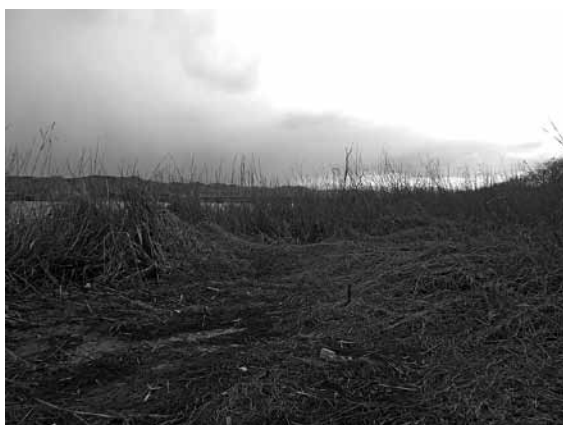
写真 4. line50 (2025 年 1 月 25 日撮影).

2025 年：堤防法面の傾斜が緩くなり、堤防から鋼矢板までの間が全体的に沈んでいる様子がわかる。堤防法面にはコンクリートブロックによる護岸が施されているが、上に土砂が堆積し見えない状態となっていた。コンクリートの沖側突端は段差となり、高水敷はさらに沈み込んでいた。高水敷であったところにはヨシやマコモなどの植生が生育し水深が深くなっていた。この植生帯の中ほどにつる性草本のゴキヅルが繁茂しており、その範囲のヨシは倒れていた。降雪の影響によるものと思われる。鋼矢板の沖側のヒメガマは消失していた。
